**CATALOGO DE BIENES PROTEGIDOS DEL TÉRMINO MUNICIPAL DE VÉLEZ-MÁLAGA**  
**FICHAS DE CATÁLOGO I BIENES ARQUITECTÓNICOS**  
NOVIEMBRE 2018

# LISTADOS DE BIENES PROTEGIDOS POR EL PGOU DE VÉLEZ-MÁLAGA

## BIENES ARQUITECTÓNICOS

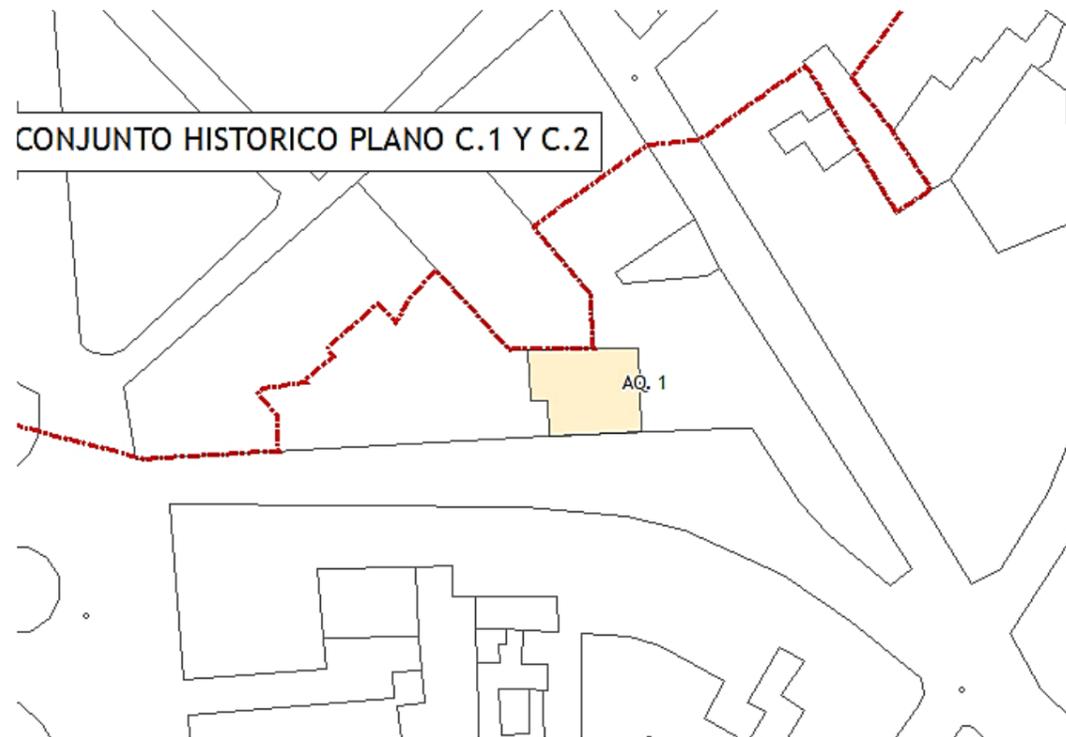
## PLANIMETRÍA HOJA 4-4

PILAR DE SAN ROQUE AQ. 1

Situación Coordenadas: X 401981, Y 4071106

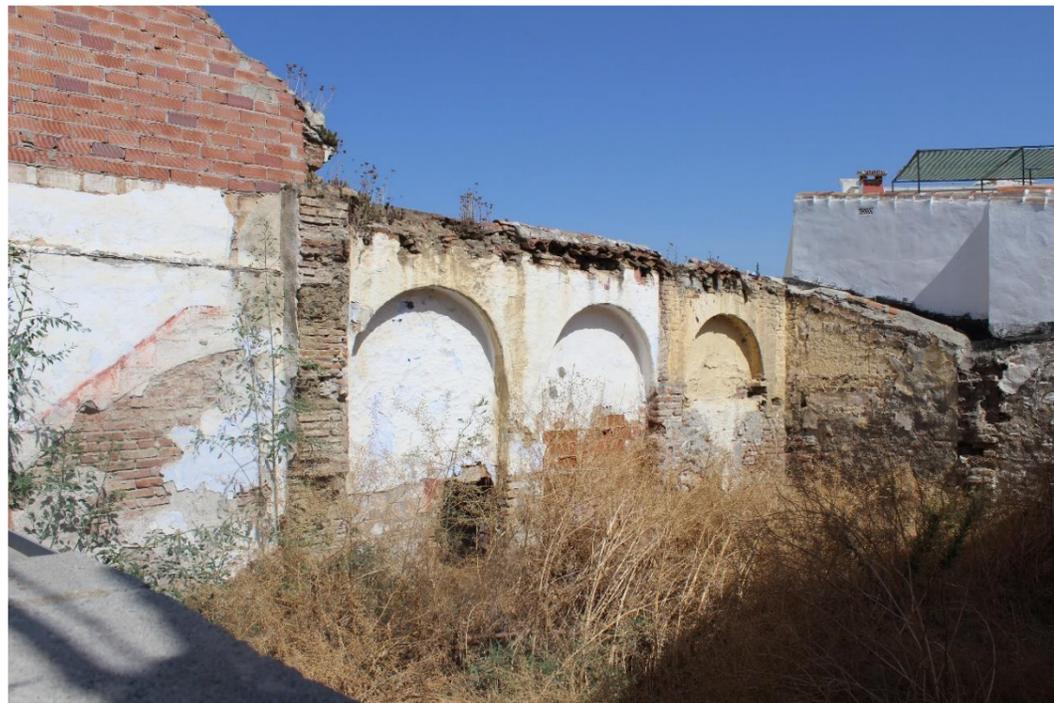
FOTOGRAFÍA

**Entorno:** Casco urbano de Vélez-Málaga, zona de la Villa.**Tipología:** Desconocida.**Propiedad:** Privada**Estado de Conservación:** Se conservan bien los arcos, pero se han eliminado las estructuras de uno de los solares.**Materiales Constructivos:** Mampostería y ladrillo**Información Catastral:** Manzana 19112, Parcelas 08, 09

Se trata de dos solares que albergan en su interior vestigios constructivos antiguos de un edificio original compartimentado posteriormente con la segregación en dos. Esta construcción, al parecer de época moderna, se erigiría durante el desarrollo de la villa a partir del siglo XVI. Uno de los solares ha sido demolido, por lo que desconocemos las estructuras emergentes que contenía. En el muro medianero se encuentran los vestigios de tres arcos de medio punto contruidos en ladrillo, que es lo único visible actualmente de entidad. Los elementos arquitectónicos reconocidos pudieron estar vinculados a almacenes y/o corrales de una vivienda de mayores proporciones que, con el tiempo, se subdividió en distintas propiedades.

Se trata de una estructura con arcos de ladrillo que es representativa del modo de construir de época moderna.

Debería de realizarse un estudio más detenido, tanto de las estructuras emergentes como de los posibles vestigios arqueológicos del subsuelo.

- La protección abarca los elementos históricos: arcos y estructuras antiguas desconocidas como serían las crujiás y fachadas. Históricas.
- En todo caso deberá integrarse y conservarse el bien, para lo que se permite en él obras de consolidación o restauración cuyo objeto sea la recuperación original del bien con materiales acordes para su integración en el entorno.
- En ambos inmuebles deberá realizarse un estudio de sus paramentos ante cualquier actuación de obra en el solar que afecte a las estructuras.
- En ambos solares, ante cualquier actuación de obra que afecte al subsuelo, deberán realizarse sondeos arqueológicos, tal y como se dispone en la normativa vigente de la comunidad autónoma andaluza [Decreto 168/2003, de 17 de junio, por el que se aprueba el Reglamento de Actividades Arqueológicas (BOJA, núm. 134, de 15 de julio de 2003)].

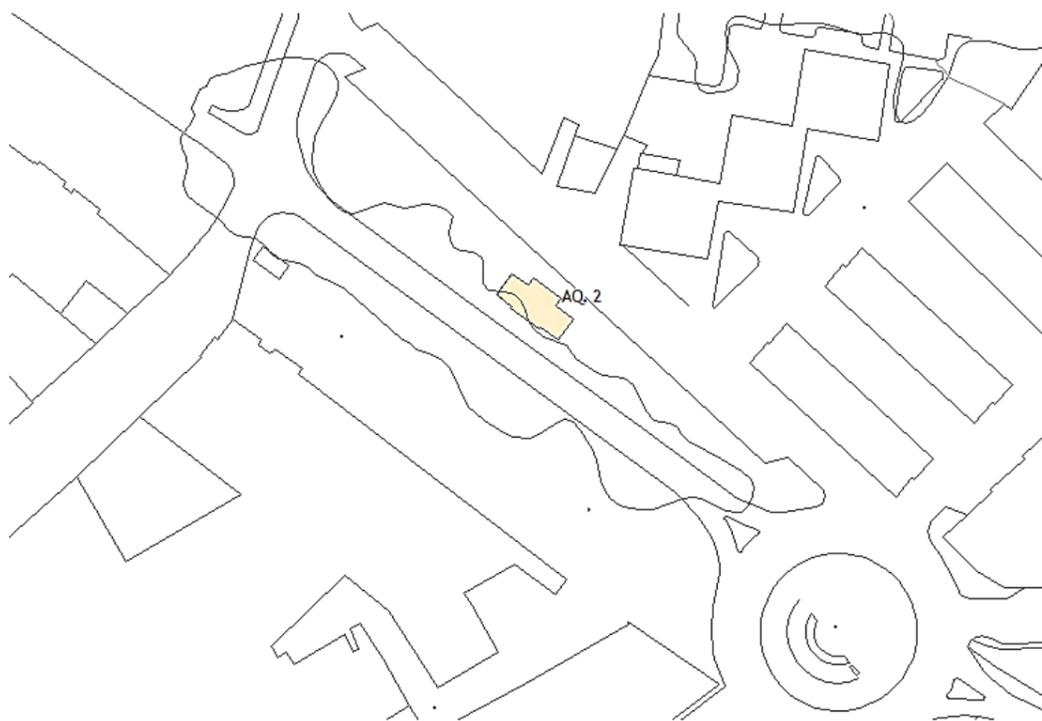
## PLANIMETRÍA HOJA 3-4

ESTACIÓN DE TRENES DE VÉLEZ-MÁLAGA AQ. 2

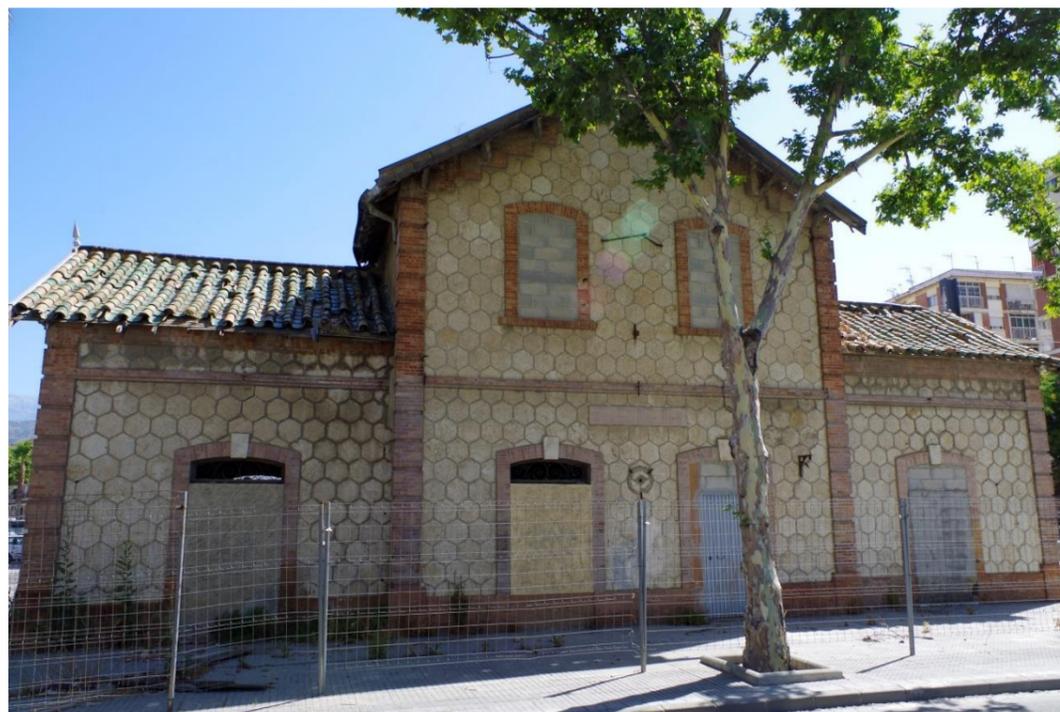
FOTOGRAFÍA

**Entorno:** Periurbano de Vélez-Málaga (norte)**Tipología:** Estación de tren**Propiedad:** Confederación Hidrográfica del Sur**Estado de Conservación:** Bueno**Materiales Constructivos:** Mampostería y ladrillo**Información Catastral:** 1014201VF0711S

El edificio consta de un cuerpo central rectangular, con una sola nave y dos plantas que queda separado al exterior por una marcada línea de imposta, y dos cuerpos laterales que se adosan transversalmente a este último, que sin embargo ofrece un volumen compacto. El uso decorativo es una interesante muestra del eclecticismo, con el empleo del ladrillo (para los resaltes de puertas, vanos y las esquinas/cadenas) que entronca con el neomudéjar, además de sus aleros volados y tejados a dos aguas con tejas vidriadas en verde. El cuerpo bajo central consta de dos puertas de accesos en cada lado de la planta baja, con vanos elevados en línea a cada puerta. Los cuerpos transversales, de una sola planta, también desarrollan ingresos similares. El edificio original servía como Estación de la línea ferroviaria del Suburbano Málaga/Vélez-Málaga. El cuerpo central del edificio tenía la función de oficina y estancias para pasajeros, mientras que los cuerpos laterales servían como viviendas para los empleados de la estación. Contó en sus días con un muelle de carga y descarga, que se localizaba a uno 25 m al sur, antes de llegar a la estación. Este muelle desapareció en los inicios de los años 80 del siglo XX.

- La protección abarca la composición de las fachadas, las cubiertas, y la tipología.
- En todo caso deberá integrarse y conservarse el bien, para lo que se permite en él obras de consolidación o restauración cuyo objeto sea la recuperación original del bien con materiales acordes para su integración en el entorno.
- Eliminación del cableado y elementos anexos contaminantes.

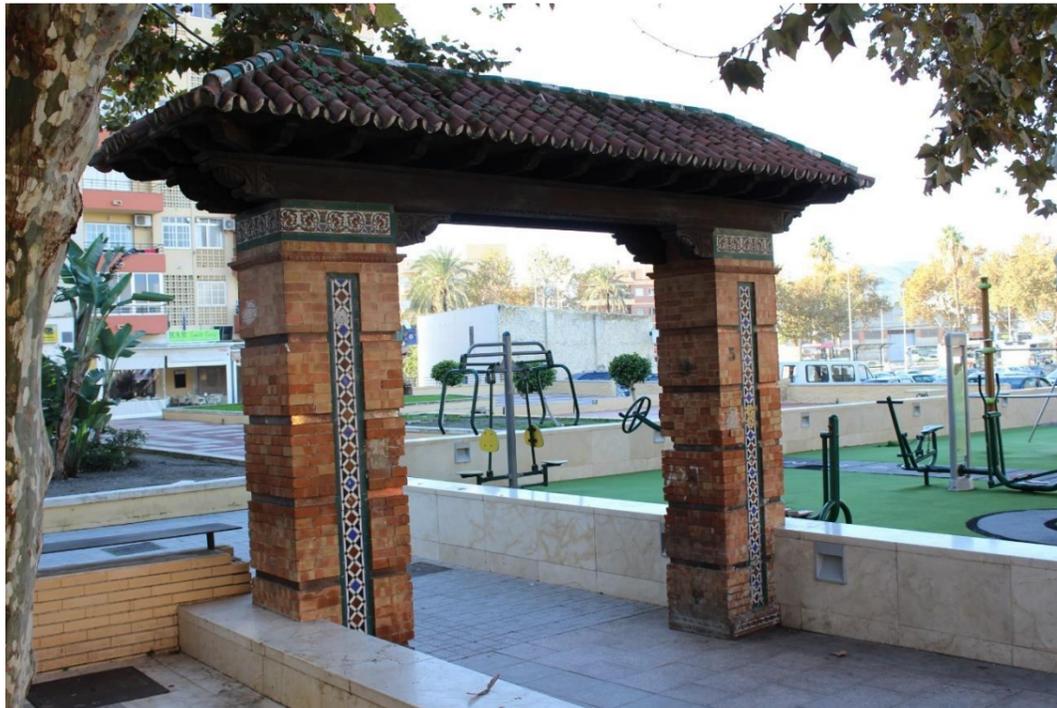
FOTOGRAFÍA

## 1. DENOMINACIÓN: PORTADA NEOMUDÉJAR DEL PARQUE DE ANDALUCÍA AQ. 3

**Entorno:** Periurbano de Vélez-Málaga (norte)  
**Tipología:** Portada  
**Propiedad:** Pública  
**Estado de Conservación:** Bueno  
**Materiales Constructivos:** Ladrillo, cerámica y madera  
**Información Catastral:** 1014101VF0711S0001DT

Se trata de la antigua portada del recinto donde se encontraba la villa privada, y que hoy ocupa el Parque de Andalucía. Construida entre 1920 y 1930 sigue un estilo característico de ese momento. Consta de dos pilares de ladrillo sobre los que se sustenta una cubierta a cuatro aguas de tejas simples rematadas con otras vidriadas en blanco y verde. Los pilares están decorados por una faja vertical de azulejo y otra que remata la conexión con las vigas de madera que sustenta la cubierta. La decoración de ambas fajas sigue distintos motivos geométricos, vegetales y figurados.

- La protección abarca la composición íntegra de la portada.
- En todo caso deberá integrarse y conservarse el bien, para lo que se permite en él obras de consolidación o restauración cuyo objeto sea la recuperación original del bien con materiales acordes para su integración en el entorno.

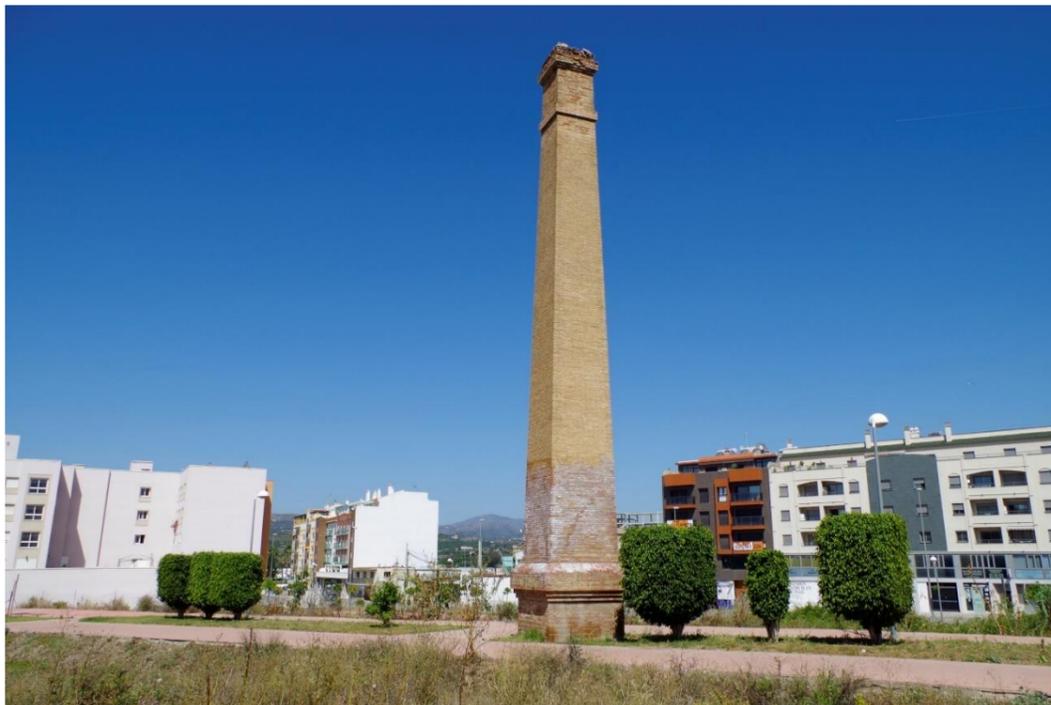
FOTOGRAFÍA

**1. DENOMINACIÓN: CHIMENEA FÁBRICA DE ACEITE NUESTRA SEÑORA DE LOS REMEDIOS AQ. 4**

**Entorno:** Sector Periurbano de Vélez-Málaga  
**Tipología:** Chimenea  
**Propiedad:** Privada  
**Estado de Conservación:** Bueno  
**Materiales Constructivos:** Ladrillos unidos con argamasa  
**Información Catastral:** Manzana 10121, Parcela 08

Vestigio arquitectónico del antiguo molino de aceite, que hoy recibe el nombre que evoca aquella actividad industrial. Es de planta cuadrada de forma trapezoidal, con fábrica de ladrillo. Cuenta con diferentes molduras de ornamento.

La chimenea es el único elemento que se conserva de la antigua almazara, encontrándose en buen estado de conservación.

- La protección abarca todos los elementos que forman el bien.
- En todo caso deberá integrarse y conservarse el bien, para lo que se permite en él obras de consolidación o restauración cuyo objeto sea la recuperación original del bien con materiales acordes para su integración en el entorno.

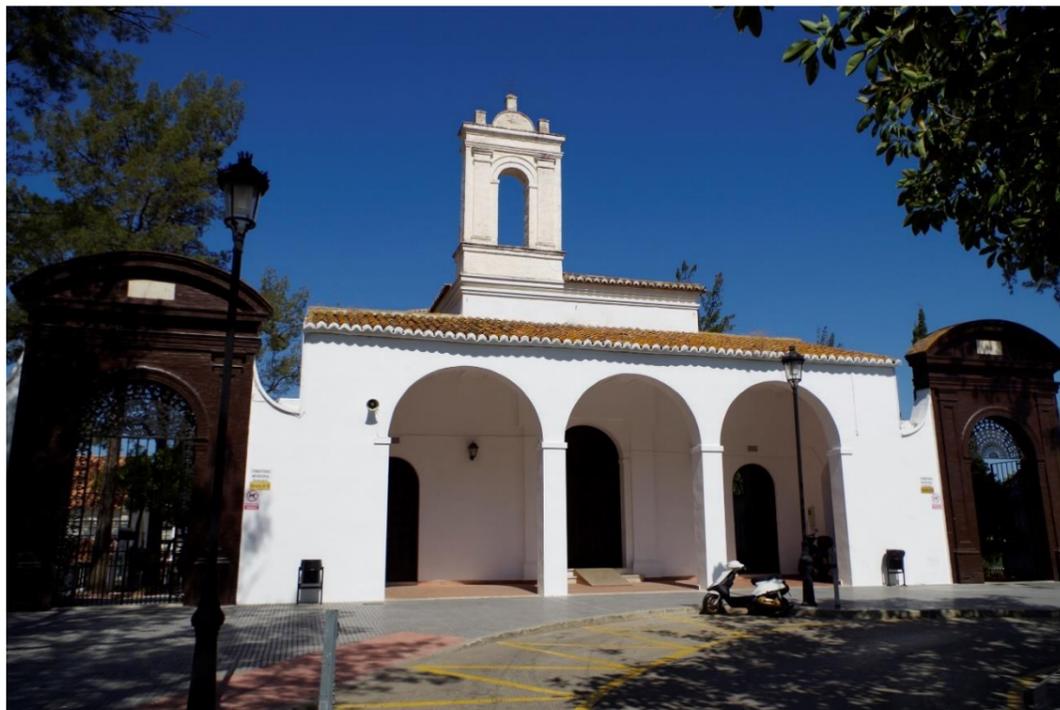
FOTOGRAFÍA

## 1. DENOMINACIÓN: CAPILLA Y PORTADA DE NTRA. DE LA CABEZA AQ. 5

**Entorno:** Cementerio Municipal de Vélez-Málaga  
**Tipología:** Capilla religiosa y Umbral de acceso  
**Propiedad:** Pública  
**Estado de Conservación:** Bueno  
**Materiales Constructivos:** Mampostería y ladrillo  
**Información Catastral:** Manzana 07214, Parcela 01

El umbral de acceso y la capilla de Ntra. Sra. de la Cabeza se pueden considerar como los iconos más representativos del Cementerio Municipal de Vélez-Málaga. A la capilla se accede a través de un porche con tres arcos, destacándose al exterior la espadaña ornamental a modo de antiguo campanario. A ambos lados de la arcada de la capilla se adosan con total simetría las dos antiguas puertas del cementerio, construidas en ladrillo donde se representan pilastras, rematándose la parte superior con frontón acabado en arco, en los que aparecen sendas inscripciones. En éstas se indica la fecha de construcción del cementerio en 1806, así como la restauración del cementerio en 1867. Con respecto la capilla es un edificio exento de nave central y atrios adosados, con porche exterior y remate de conjunto mediante una espadaña de ladrillo. Como elemento decorativo más destacado cuenta con una hornacina rodeada de acantos. El camarín del fondo de nave central es de planta cuadrada con bóveda ochavada, de cuyo rosetón central arrancan ocho nervios decorados con guirnaldas y medallones

La actual pintura que presenta la obra de ladrillo de las puertas del cementerio es un acabado inadecuado, debiéndose recuperar su estado original en ladrillo visto sin pintura alguna.

- La capilla está inscrita en el CGPHA con catalogación general por decreto de 06/08/1996 (BOJA nº 147 del 21 de diciembre de 1996 Página 16.725)
- La protección abarca todos los elementos que forman el bien.
- En todo caso deberá integrarse y conservarse el bien, para lo que se permite en él obras de consolidación o restauración cuyo objeto sea la recuperación original del bien con materiales acordes para su integración en el entorno.
- Eliminación del cableado y elementos anexos contaminantes.

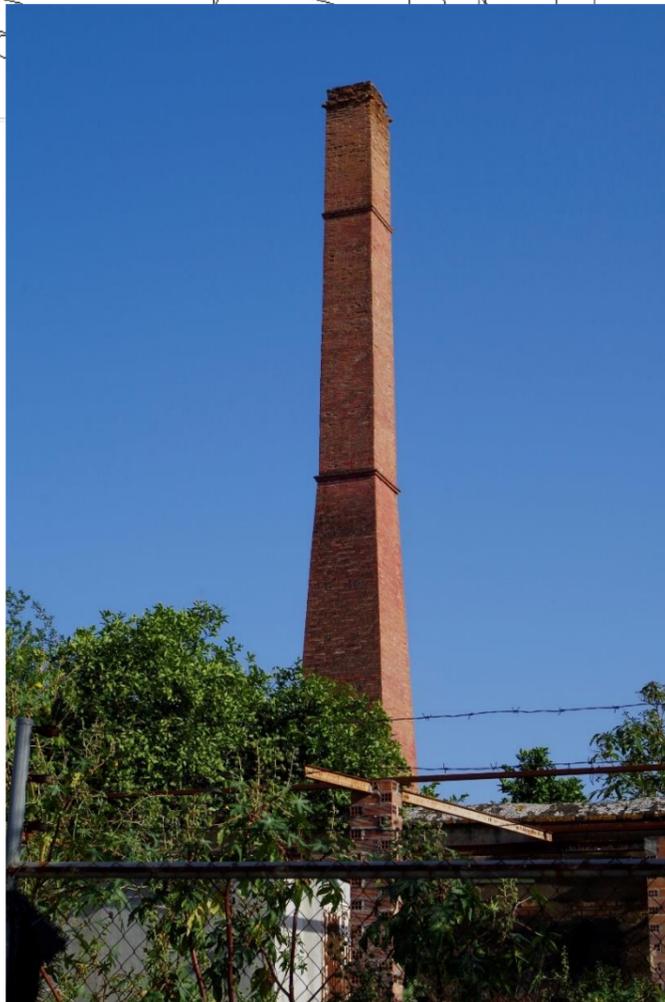
FOTOGRAFÍA

**1. DENOMINACIÓN:** CHIMENEA DEL INGENIO AZUCARERO DE EL TRAPICHE AQ. 13

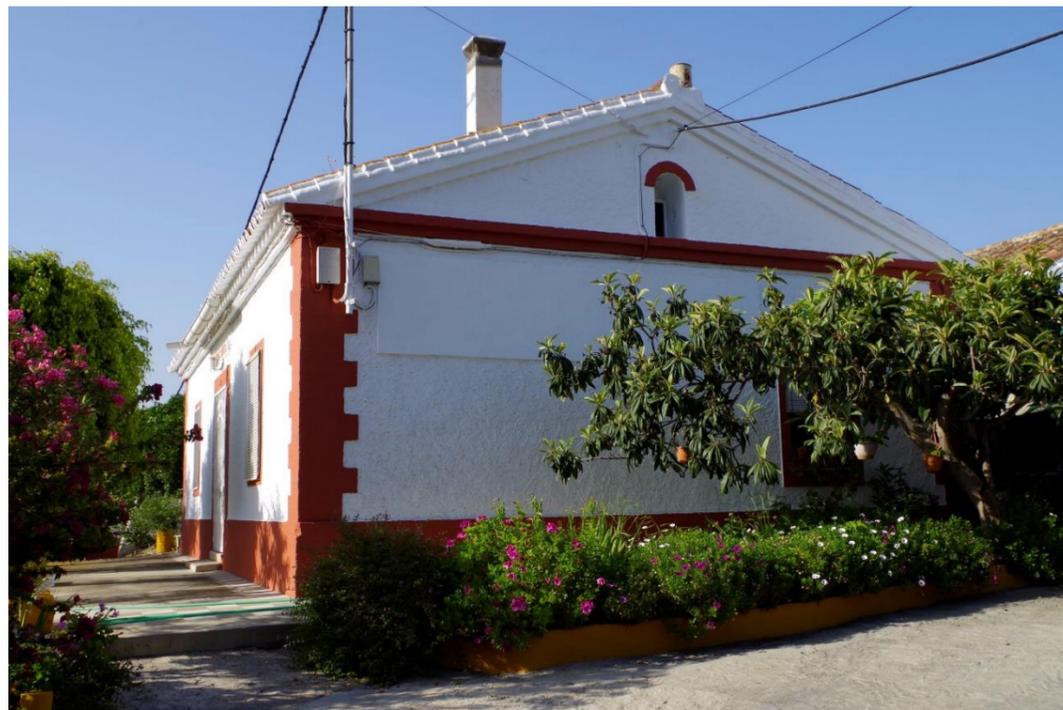
FOTOGRAFÍA

## 1. DENOMINACIÓN: CASA DE PEONES CAMINEROS DE EL TRAPICHE AQ. 15

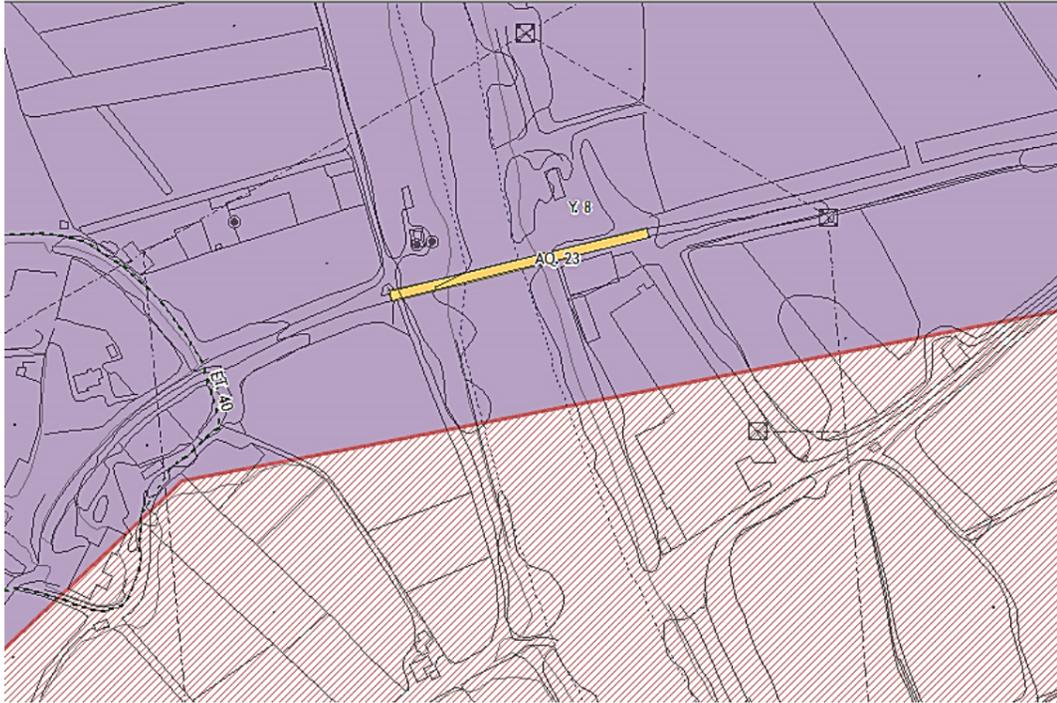
PUENTE DE HIERRO DEL ANTIGUO FERROCARRIL AQ. 23

- La protección abarca todos los elementos que forman el bien.
- En todo caso deberá integrarse y conservarse el bien, para lo que se permite en él obras de consolidación o restauración cuyo objeto sea la recuperación original del bien con materiales acordes para su integración en el entorno.

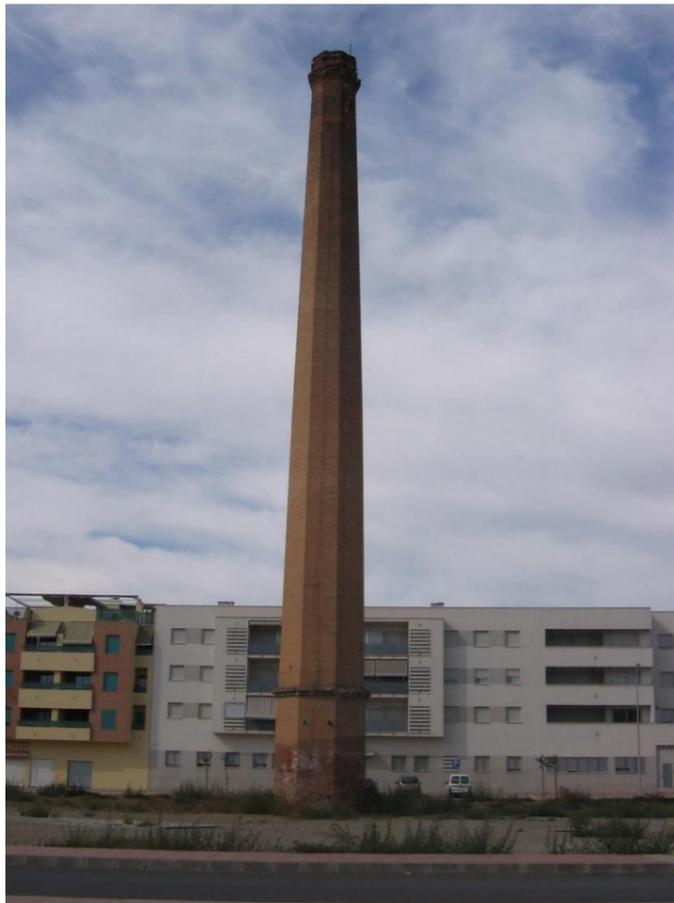
FOTOGRAFÍA

CHIMENEA N°1 DE LA FÁBRICA DE LARIOS

**Entorno:** Torre del Mar  
**Tipología:** Industrial, Chimenea  
**Propiedad:** Pública, Ayuntamiento de Vélez-Málaga  
**Estado de Conservación:** Bueno  
**Materiales Constructivos:** Ladrillo  
**Información Catastral:** 29752-1

Chimenea perteneciente a la Fábricas Azucarera Larios de planta octogonal y datada en el siglo XIX. Como las demás de Vélez-Málaga su fábrica es de ladrillo.

Se ha integrado en una urbanización recientemente construida.

- La protección abarca todos los elementos que forman el bien.
- En todo caso deberá integrarse y conservarse el bien, para lo que se permite en él obras de consolidación o restauración cuyo objeto sea la recuperación original del bien con materiales acordes para su integración en el entorno.

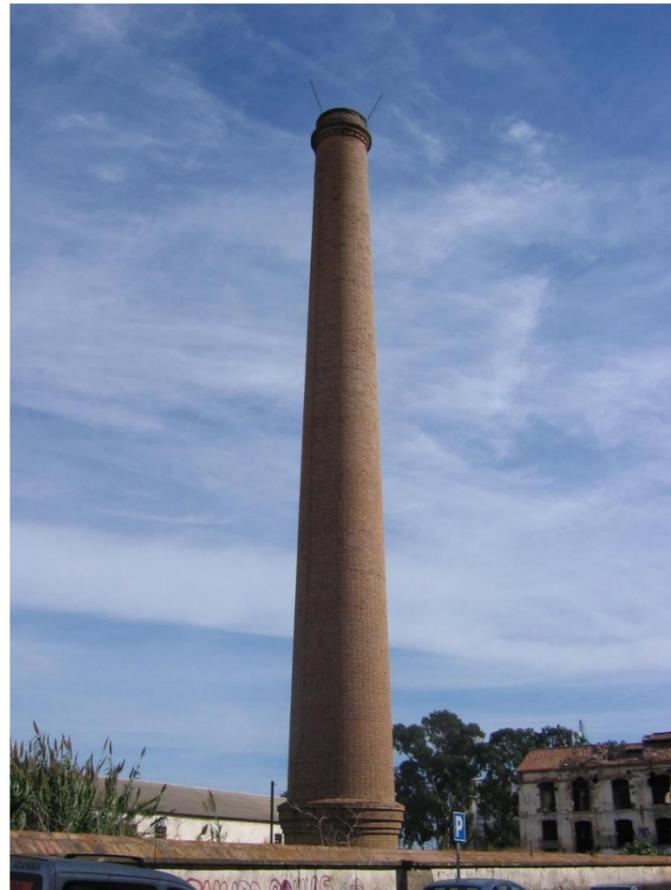
FOTOGRAFÍA

CHIMENEA N°2 DE LA FÁBRICA DE LARIOS AQ. 31

**Entorno:** Torre del Mar  
**Tipología:** Industrial, Chimenea  
**Propiedad:** Pública, Ayuntamiento de Vélez-Málaga  
**Estado de Conservación:** Bueno  
**Materiales Constructivos:** Ladrillo  
**Información Catastral:** Espacios públicos

Chimenea perteneciente a la Fábrica Azucarera Larios de planta circular datada en el siglo XX. Como las demás chimeneas de Vélez-Málaga es de fábrica de ladrillo.

Se ha integrado en una urbanización recientemente construida.

- La protección abarca todos los elementos que forman el bien.
- En todo caso deberá integrarse y conservarse el bien, para lo que se permite en él obras de consolidación o restauración cuyo objeto sea la recuperación original del bien con materiales acordes para su integración en el entorno.

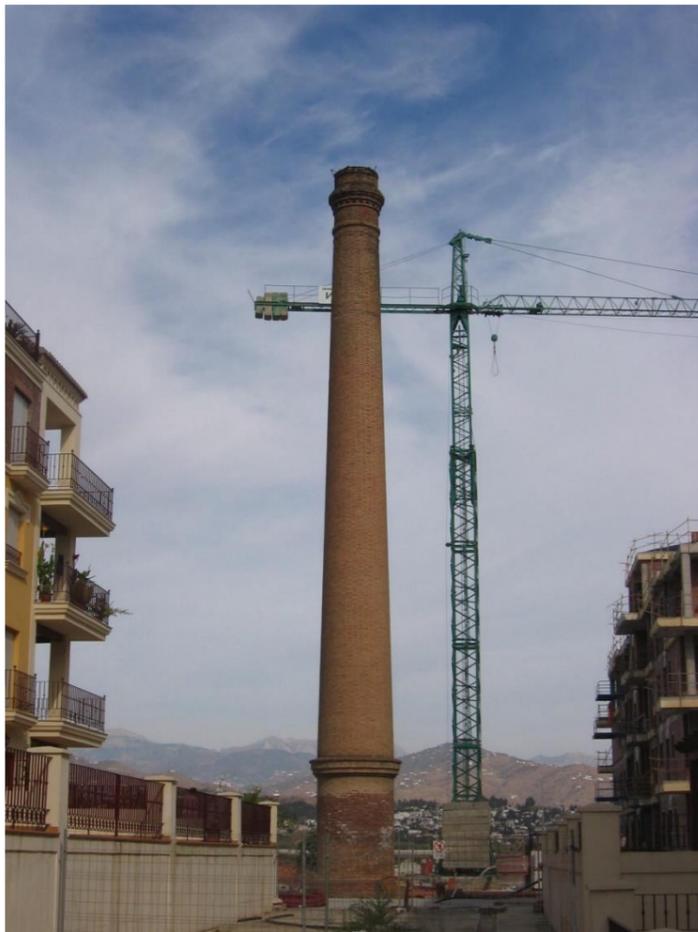
FOTOGRAFÍA

CHIMENEA N°3 DE LA FÁBRICA DE LARIOS AQ. 32

Entorno: Torre del Mar  
 Tipología: Industrial, Chimenea  
 Propiedad: Pública, Ayuntamiento  
 Estado de Conservación: Bueno  
 Materiales Constructivos: Ladrillo  
 Información Catastral: Espacio público

Chimenea perteneciente a la Fábrica Azucarera Larios de planta circular datada en el siglo XX. Como las demás chimeneas de Vélez-Málaga es de fábrica de ladrillo.

Se ha integrado en una urbanización recientemente construida.

- La protección abarca todos los elementos que forman el bien.
- En todo caso deberá integrarse y conservarse el bien, para lo que se permite en él obras de consolidación o restauración cuyo objeto sea la recuperación original del bien con materiales acordes para su integración en el entorno.

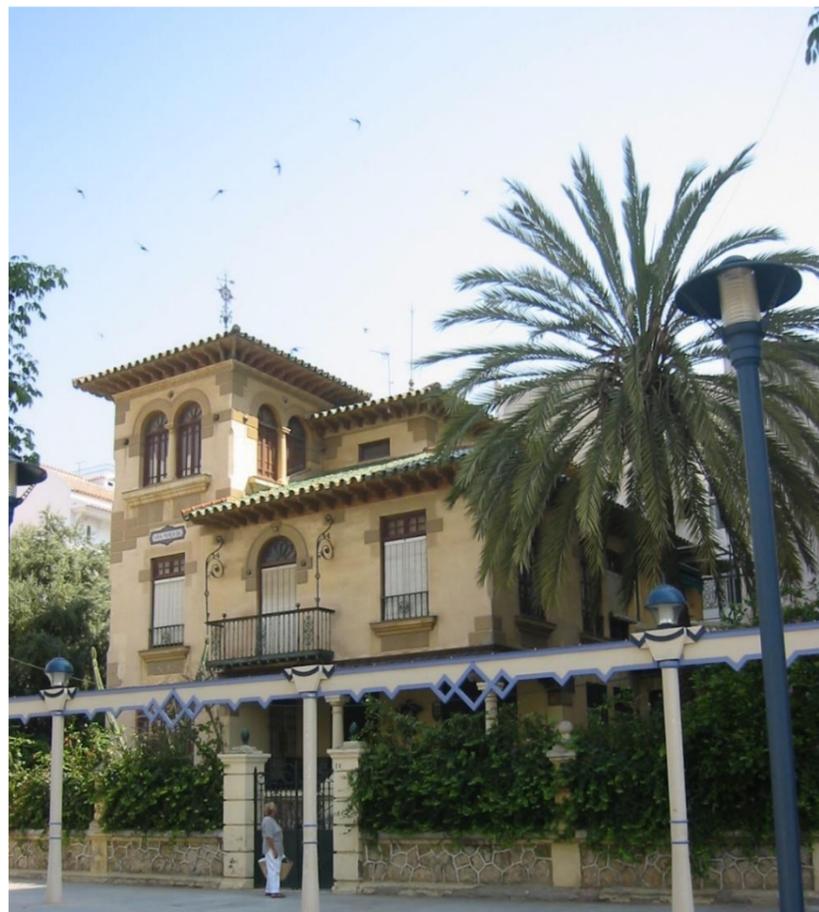
FOTOGRAFÍA

VILLA MERCEDES AQ. 33

Entorno: Paseo Larios, nº11 Torre del Mar  
 Tipología: Casa Señorial  
 Propiedad: Privada  
 Estado de Conservación: Bueno  
 Materiales Constructivos: Mampostería y Ladrillo  
 Información Catastral: 25693-4

Situada en el Paseo Larios, esta es la única casa regionalista de finales del siglo XIX y principios del siglo XX que queda en su entorno, ya que este paseo contaba con numerosas casas de este tipo que estaban rodeadas en su perímetro por muros. Este edificio de dos plantas y ático de estilo regionalista y neomudéjar se compone de distintos volúmenes donde destaca su torre a la izquierda de este, relacionada con los torreones del siglo XVI. (Sus materiales de construcción son el ladrillo y la mampostería). En la parte frontal cuenta con un porche que es sostenido por dos columnas toscanas con cimacios esculpidos, se destaca el friso realizado en estuco que recorre este porche que contiene relieves con motivos vegetales (flores y hojarascas). También, hay relieves de este material en el techo del porche y azulejos sevillanos en el zócalo del porche. La fachada se articula mediante un balcón principal y ventanales, donde aparece el hierro forjado para las rejerías. El torreón se eleva en altura tres pisos, teniendo en su último cuerpo un vano geminado. En el lateral derecho se encuentra un mirador y una balconada. Hay una serie de adornos en forma de esfera realizados en cerámica vidriada que se encuentran situados en los remates de los vanos geminados y en el balcón. Los tejados se rematan con vigas o canes.

- La protección abarca los elementos y composición de fachadas, cubiertas, crujías y tipología.
- En todo caso deberá integrarse y conservarse el bien, para lo que se permite en él obras de consolidación o restauración cuyo objeto sea la recuperación original del bien con materiales acordes para su integración en el entorno.
- Eliminación del cableado y elementos anexos contaminantes

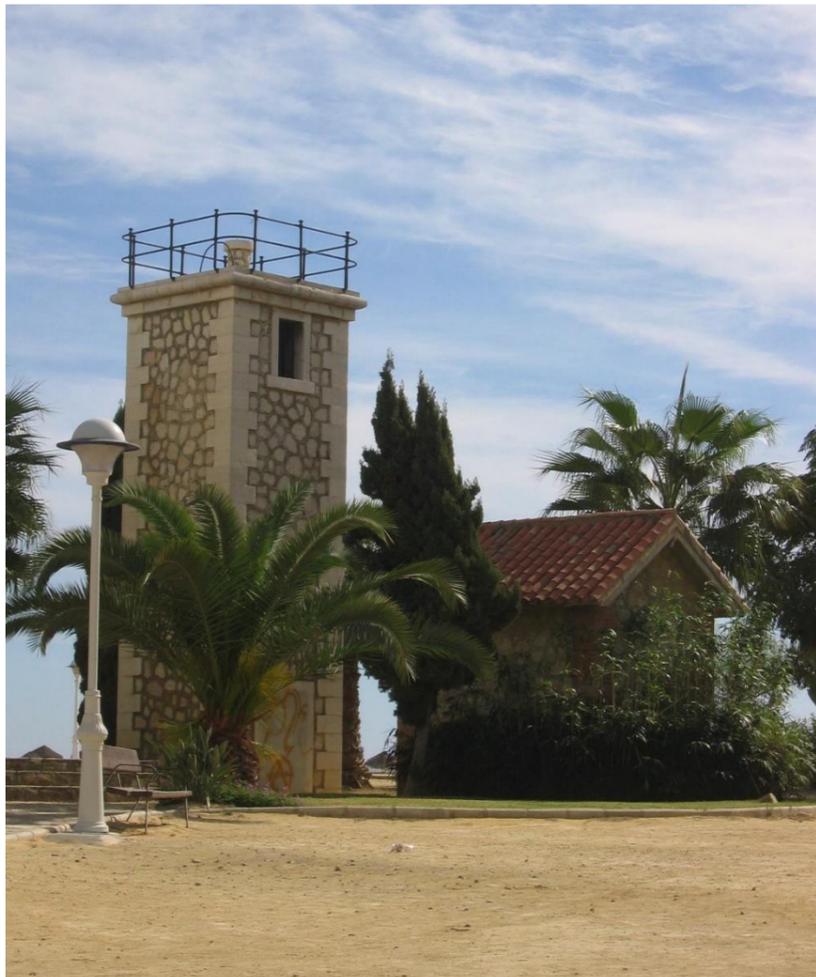
FOTOGRAFÍA

FARO VIEJO DEL PASEO MARÍTIMO

**Entorno:** Paseo Marítimo. Torre del Mar  
**Tipología:** Industrial, Faro  
**Propiedad:** Pública, Autoridades Marítimas  
**Estado de Conservación:** Deteriorado  
**Materiales Constructivos:** Mampostería, Sillería  
**Información Catastral:** 22621-1

Faro realizado sobre la década de los cincuenta del siglo XX debido al alejamiento que sufrió la costa. El edificio de carácter industrial consta de una base cuadrada en la que se alza con prisma rectangular con varios vanos que se abren al exterior, actualmente los inferiores aparecen tapiados. Al final se corona por un entablamento o moldura donde se encontraba ubicada la maquinaria catadióptrica, que hoy ha desaparecido. Los materiales con los que se hace este faro son bloques poligonales de piedra y se rematan las esquinas y las ventanas con sillares, también, de piedra. En el interior se organiza a partir de un eje con una escalera de caracol para la subida. A su lado, se encuentra un pequeño edificio que servía para albergar las máquinas que generaban la electricidad. Poseían una planta rectangular con tejado a dos aguas con una marquesina de madera y con una ventana cegada en un lateral. Se rematan las esquinas y los vanos con ladrillo visto.

Actualmente se encuentra integrado en el Paseo Marítimo de Torre del Mar.

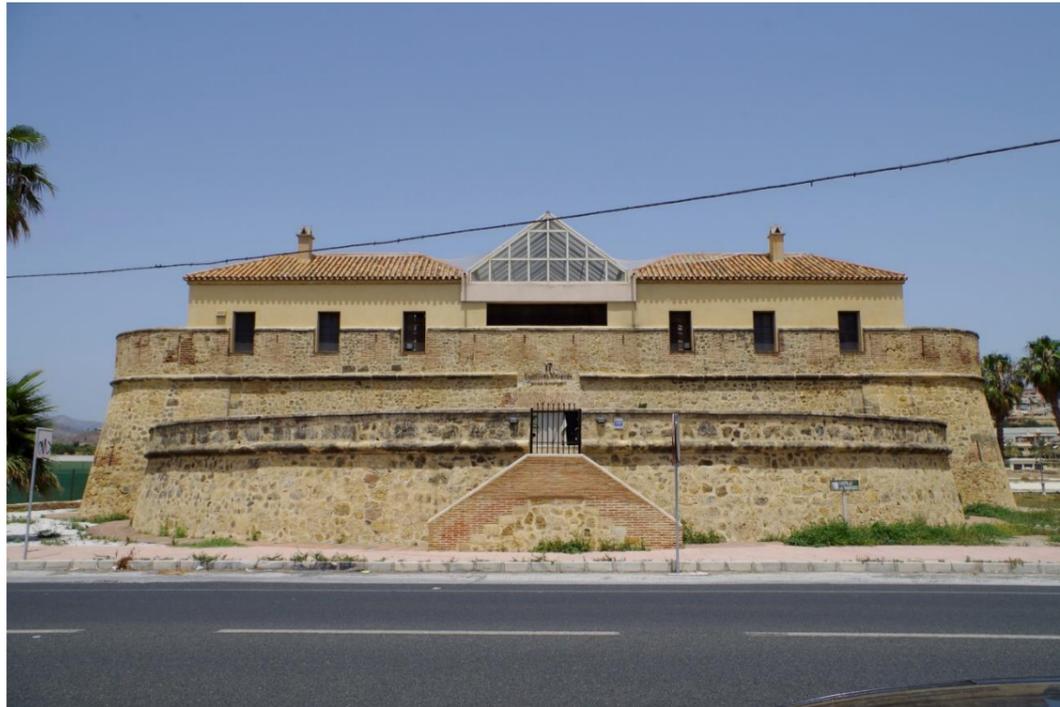
## FOTOGRAFÍA

CASTILLO DEL MARQUÉS AQ. 60

**Entorno:** Carretera Nacional 340. Valle-Niza  
**Tipología:** Castillo  
**Propiedad:** Pública, Ayuntamiento de Vélez-Málaga  
**Estado de Conservación:** Bueno  
**Materiales Constructivos:** Mampostería, ladrillo  
**Información Catastral:** Polígono 25, Parcela 009

Se corresponde con un castillo-batería costera típica del siglo XVIII, de tipo "frente defensivo, el cual consta de un baluarte semicircular unido a un hornabeque. La construcción del inmueble en el año 1762, desde las recomendaciones de la relación de Bucarelli, se realiza con mampostería y sillares. En el interior de la construcción, se observa un patio rectangular, a modo de "patio de armas", en torno al cual se distribuyen el resto de las estancias; en él se ubica una escalera de subida al baluarte y una rampa para bajar los cañones. El inmueble fue destinado a los Carabineros de Hacienda y en la Guerra Civil fue cárcel; y, más recientemente, estuvo ocupado por la Guardia Civil.

- La protección abarca todos los elementos que forman el bien.
- Debe aplicársele un radio de protección de 50 m, incluyendo en él, todas las parcelas afectadas por esta distancia.
- En todo caso deberá integrarse y conservarse el bien, para lo que se permite en él obras de consolidación o restauración cuyo objeto sea la recuperación original del bien con materiales acordes para su integración en el entorno.

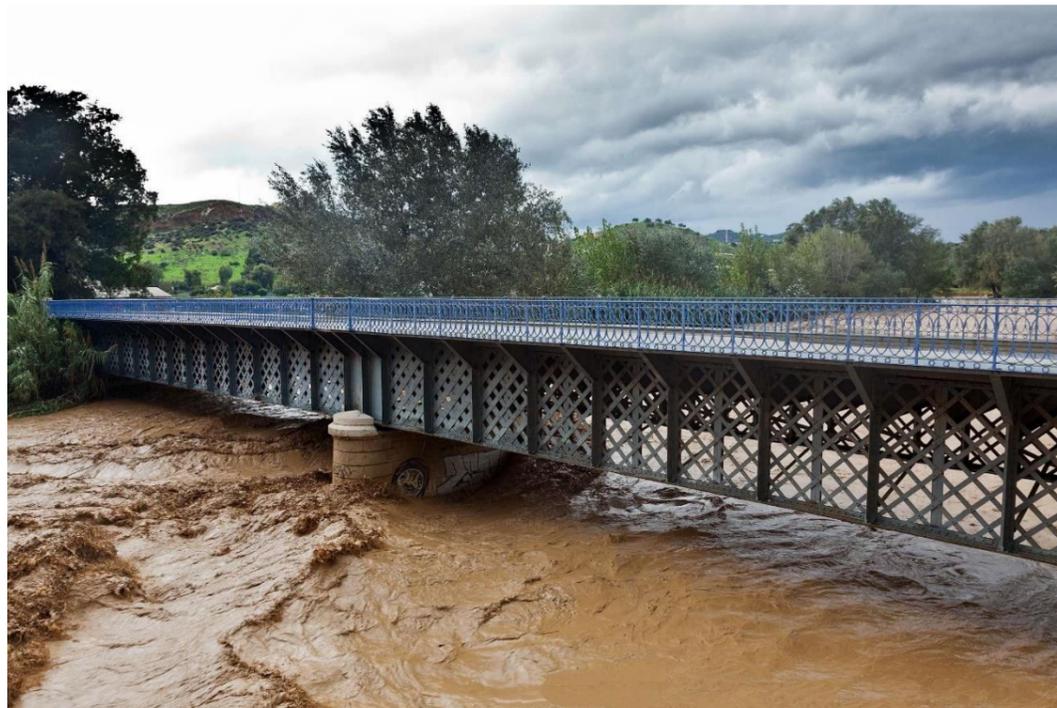
FOTOGRAFÍA

ANTIGUO PUENTE CN-340 AQ. 61

**Entorno:** Desembocadura del Río Vélez  
**Tipología:** Puente  
**Propiedad:** Pública, Ministerio de Obras Públicas  
**Estado de Conservación:** medio  
**Materiales Constructivos:** Mampostería e hierro  
**Información Catastral:** 29094A02000002

Puente metálico sobre el río Vélez en la carretera 2º orden Málaga- Almería. Tiene una longitud total de 170 m y unos 8 m de anchura en la parte superior de la losa o superficie de rodamiento. El puente se soporta sobre dos grandes pilares elípticos dirección Norte-Sur, realizados en mampostería. Sobre la anterior infraestructura, se desarrolla el cuerpo del puente, que queda constituido por grandes láminas de hierro entrelazadas formando celosías, entre las que se desarrollan grandes vigas verticales que se abren la parte final para acoger todo el ancho de la carretera. La coronación del puente o superficie de rodamiento queda delimitada por una baranda de protección de 1,5 m de altura, definida por un cuerpo central de un enrejado de hierro de formas elípticas que se entrecruzan, en marcados por pequeñas bandas recorridas por pequeños aros circulares de hierro.

- La protección abarca todos los elementos que forman el bien.
- En todo caso deberá integrarse y conservarse el bien, para lo que se permite en él obras de consolidación o restauración cuyo objeto sea la recuperación original del bien con materiales acordes para su integración en el entorno.

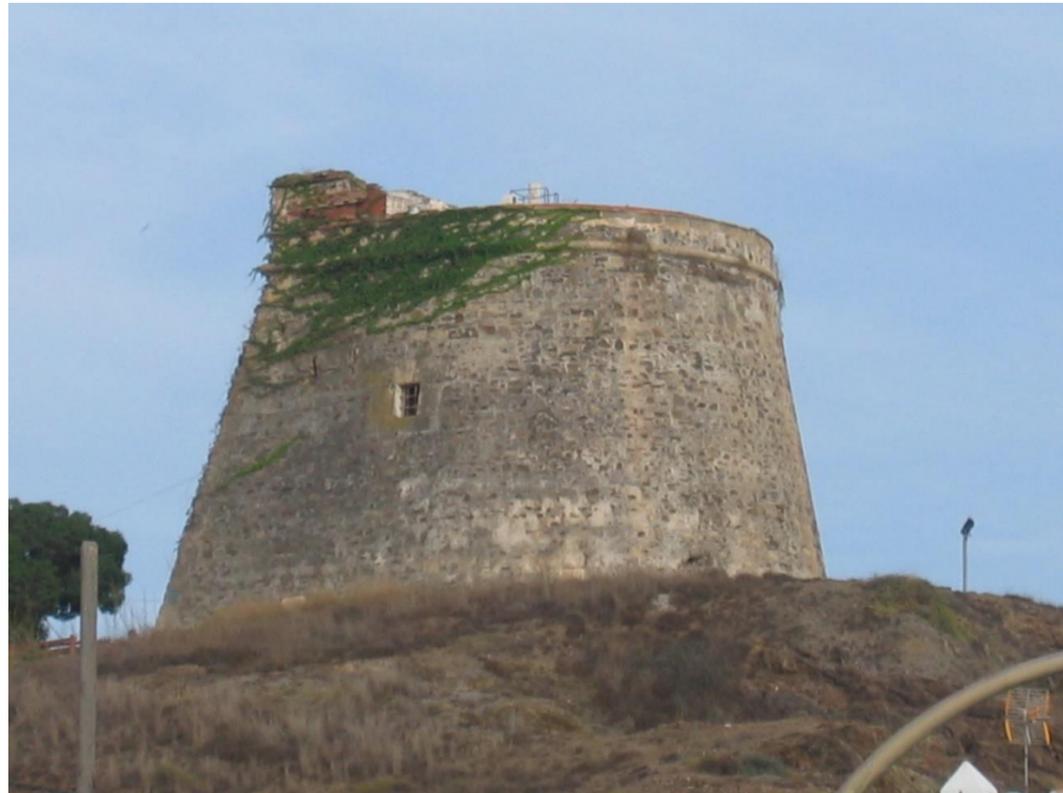
FOTOGRAFÍA

TORRE VIGÍA DE MOYA

Estado de Conservación: Aceptable, muy modificada sus estructuras debido al uso de vivienda que posee.

Materiales Constructivos: Mampostería, ladrillo
