PROYECTO ORDINARIO DE URBANIZACIÓN DE MOTAS
MARGEN IZQUIERDA DEL RIO VELEZ COMO MEDIDA
CORRECTORA DE LA INUNDABILIDAD DE TORRE DEL MAR
Y NUEVO CAMINO DE ACCESO A CAMPING

ANEJO Nº 0.- ESTUDIO GEOTÉCNICO

ESTUDIO GEOTÉCNICO MARGEN IZQUIERDA DE LA DESEMBOCADURA DEL RÍO VÉLEZ (VÉLEZ-MÁLAGA)

Fecha: Enero de 2019

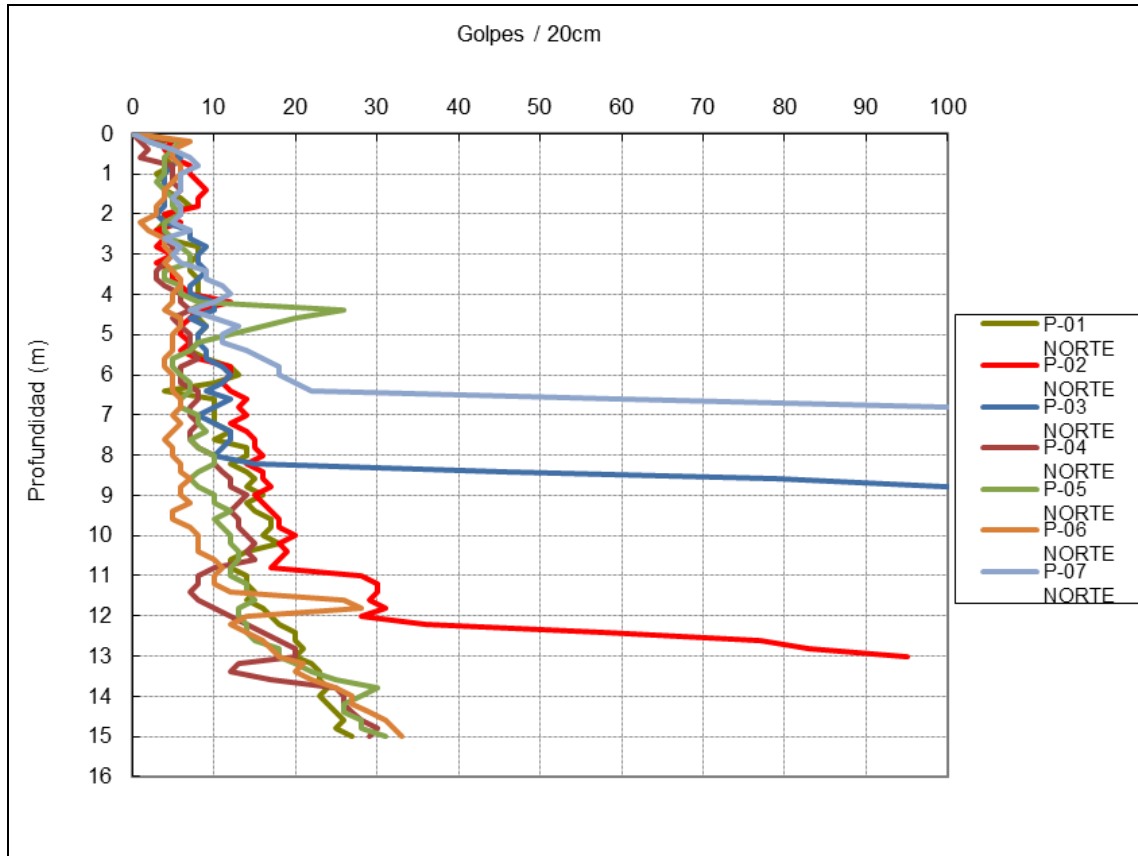
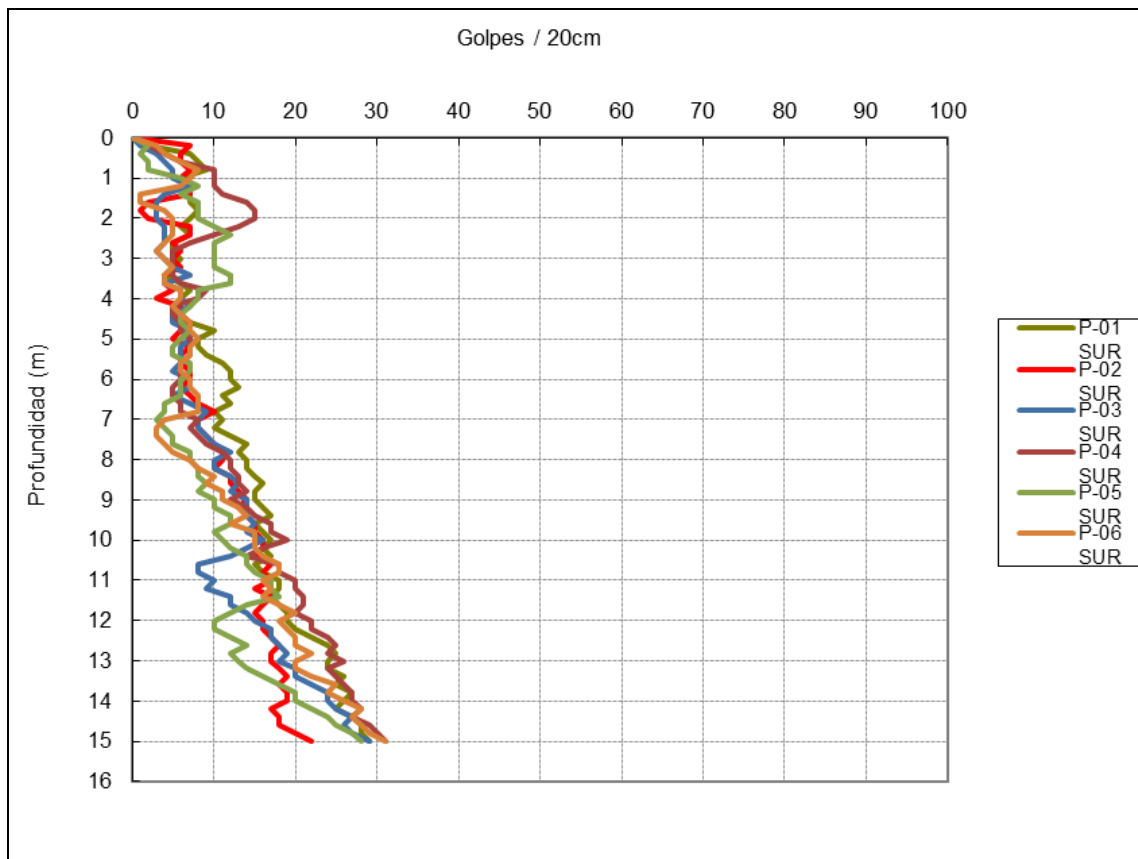
Figura Nº 40.- Registro de los ensayos de penetración dinámica realizados.

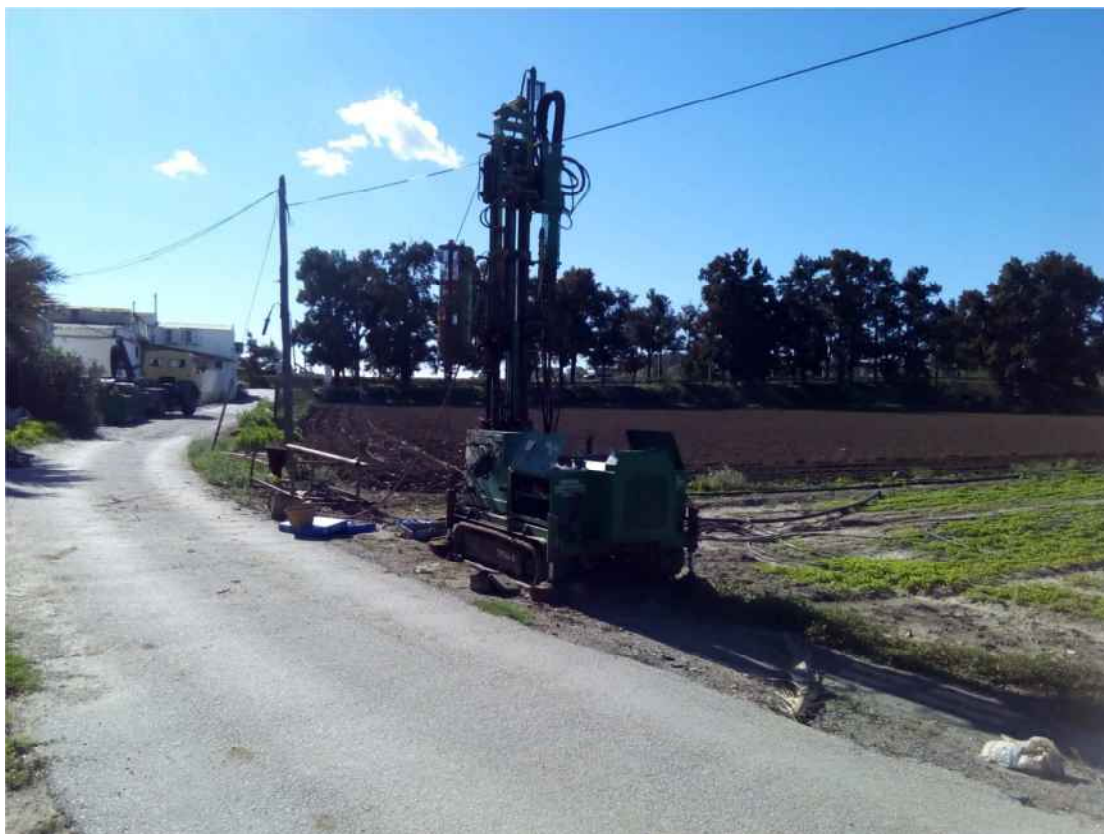
Realización del sondeo 1.

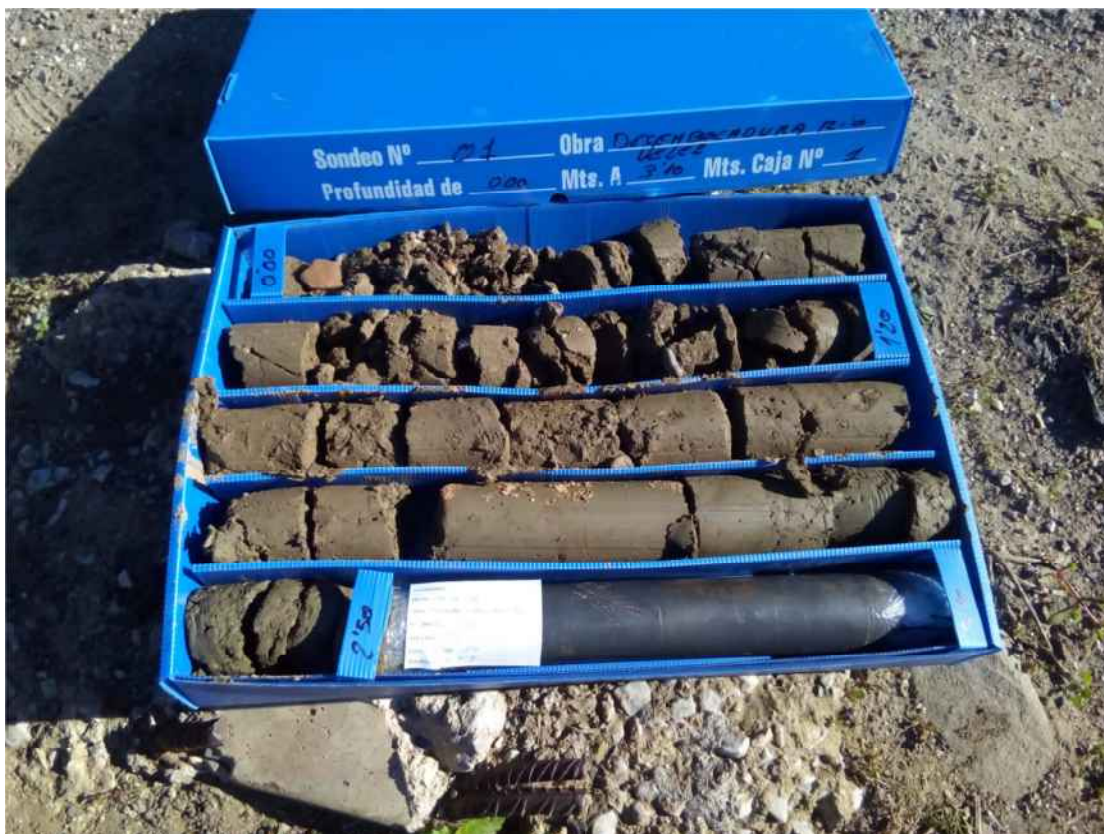
Foto de testigo de sondeo. Sondeo 1, Caja 1.

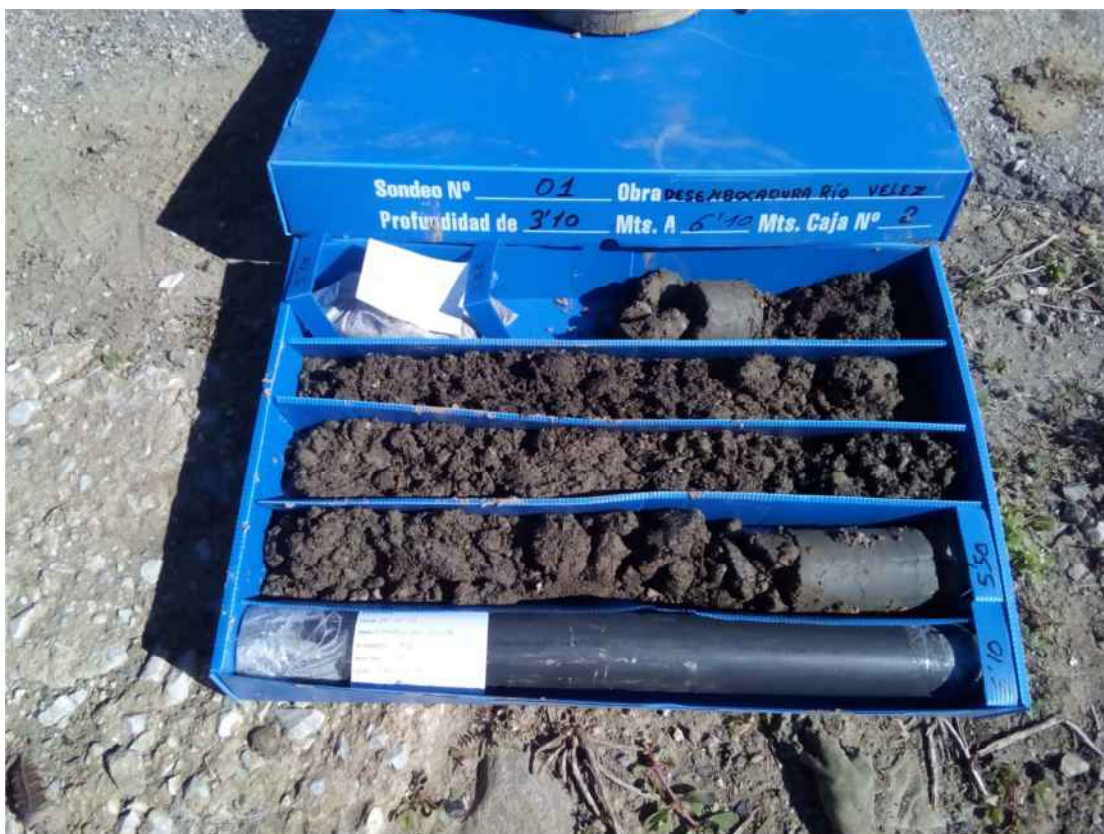
Foto de testigo de sondeo. Sondeo 1, Caja 2.

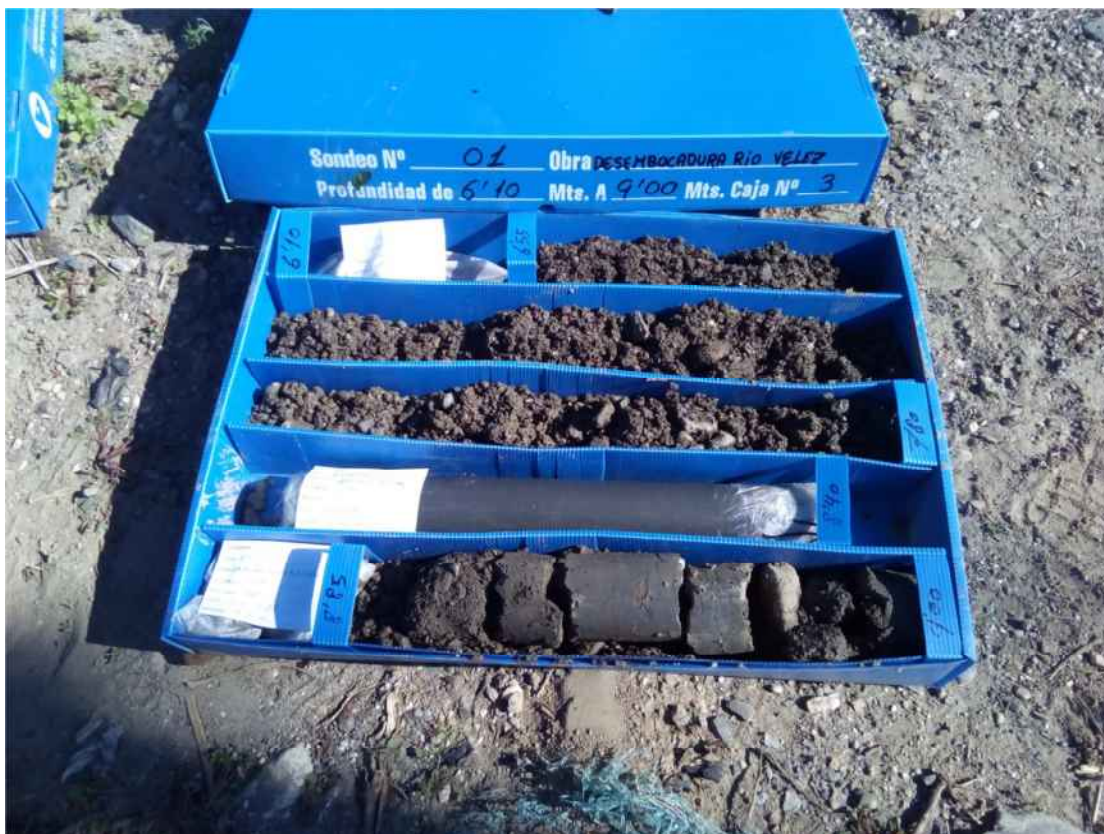
Foto de testigo de sondeo. Sondeo 1, Caja 3.

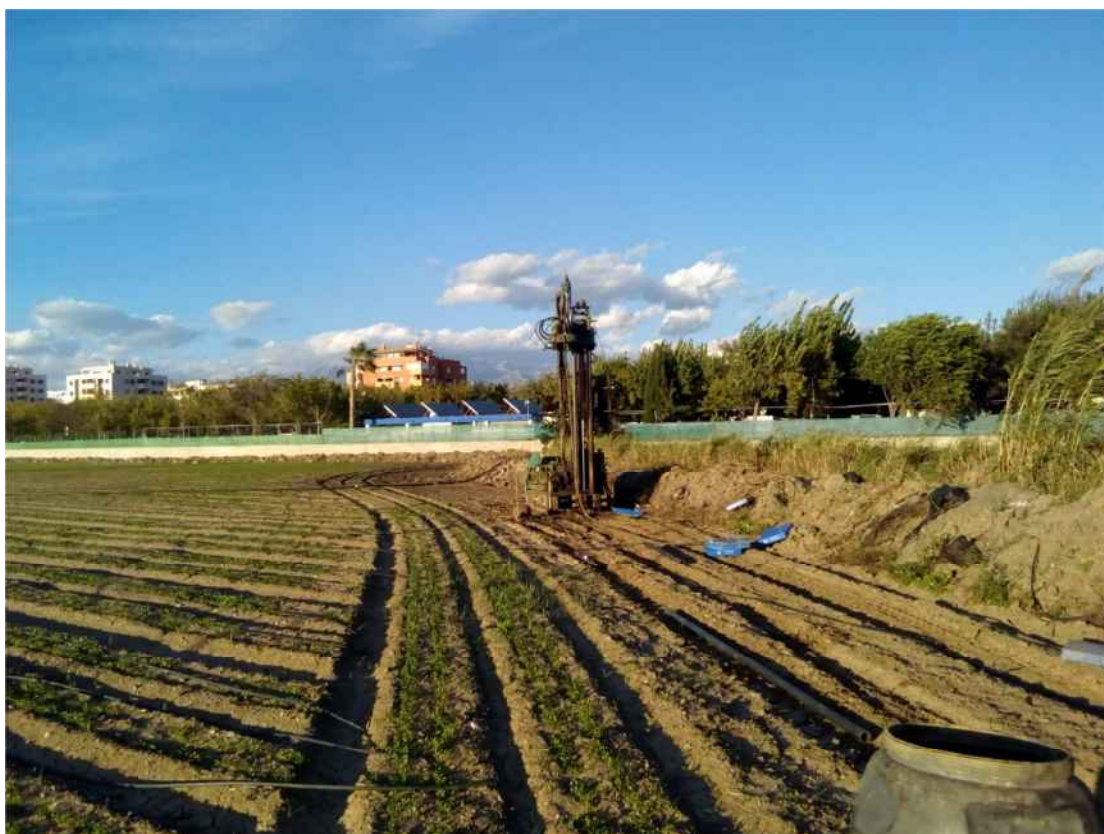
Realización del sondeo 2.

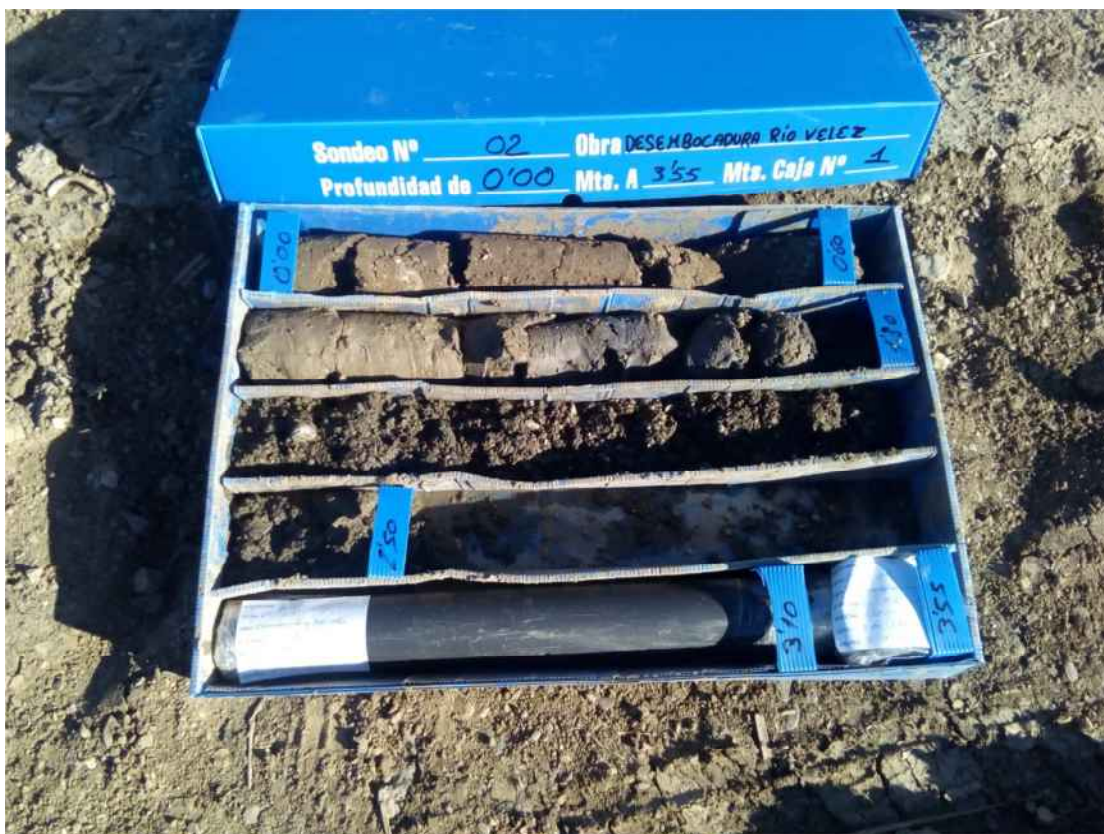
Foto de testigo de sondeo. Sondeo 2, Caja 1.

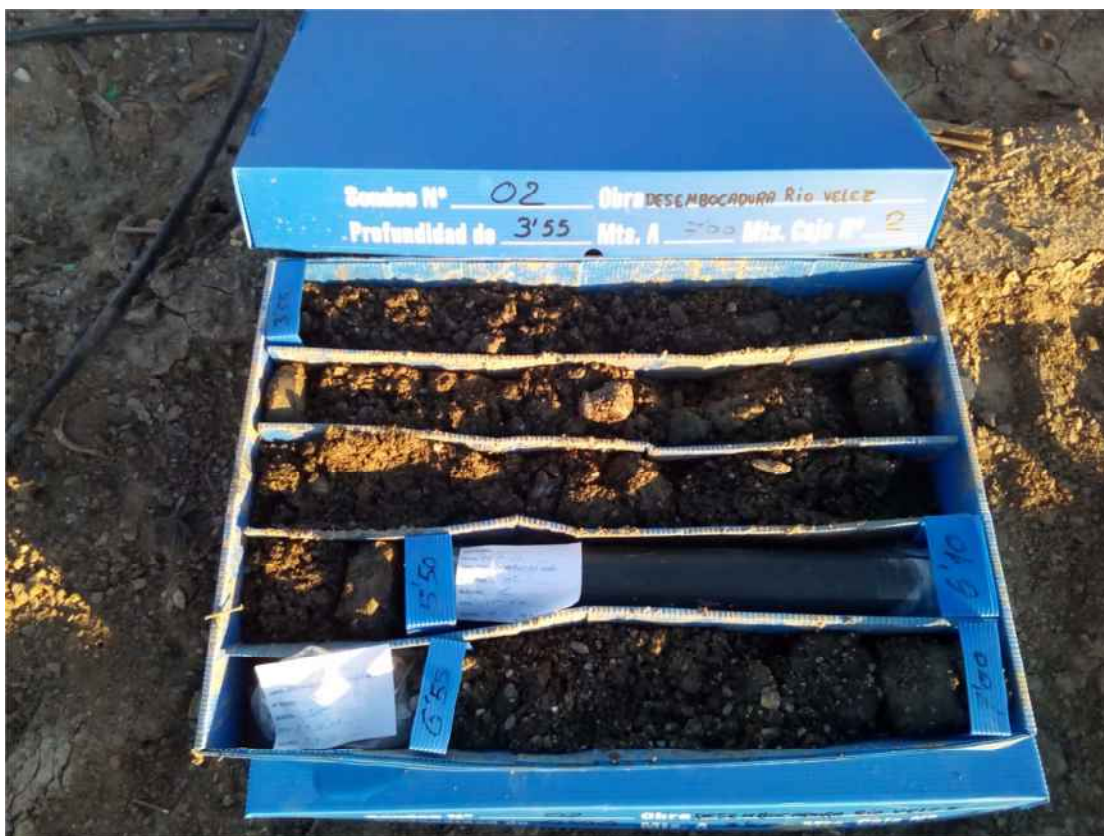
Foto de testigo de sondeo. Sondeo 2, Caja 2.

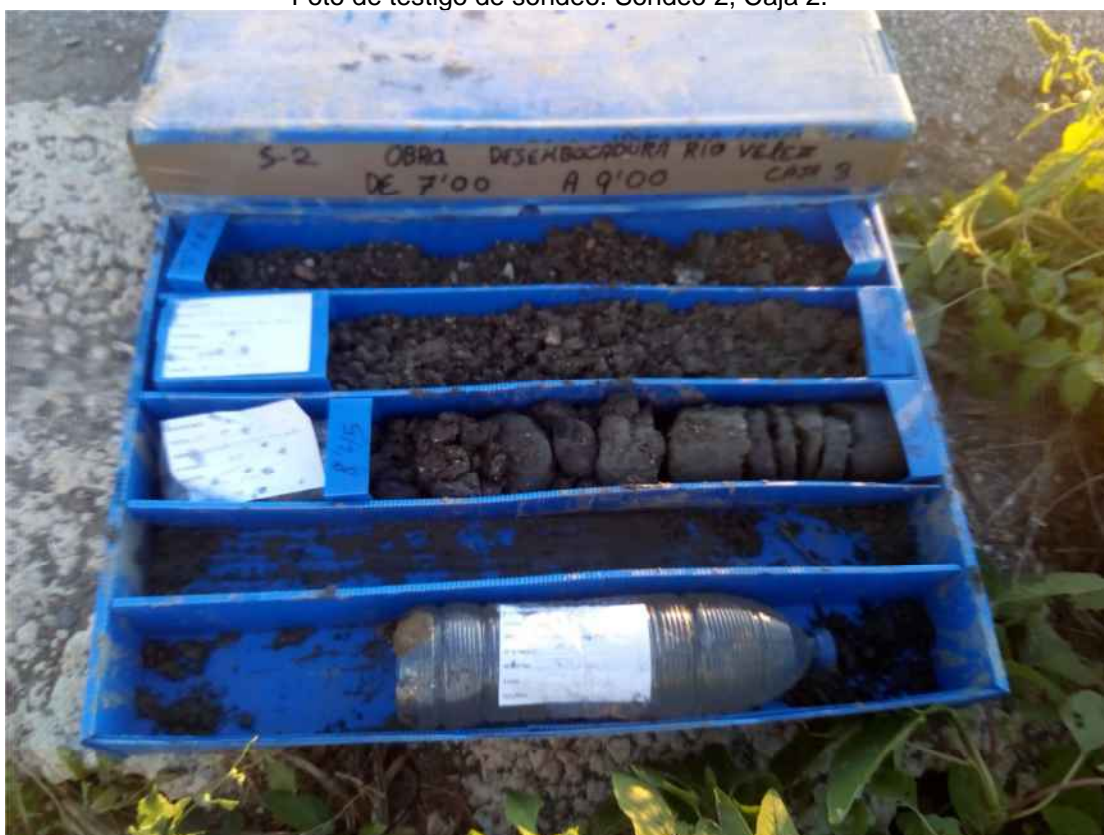
Foto de testigo de sondeo. Sondeo 2, Caja 3.
